## ¿Y el río Manzanares desde su nacimiento hasta su desembocadura en el río Cidacos (inicio de la canalización de Arnedillo) [masa 287]?

**BORRADOR:  
DOCUMENTACIÓN PREVIA PARA SU ANÁLISIS**

## ¿Y el río Cidacos desde el río Manzanares hasta su desembocadura en el Ebro. [masa 288]?

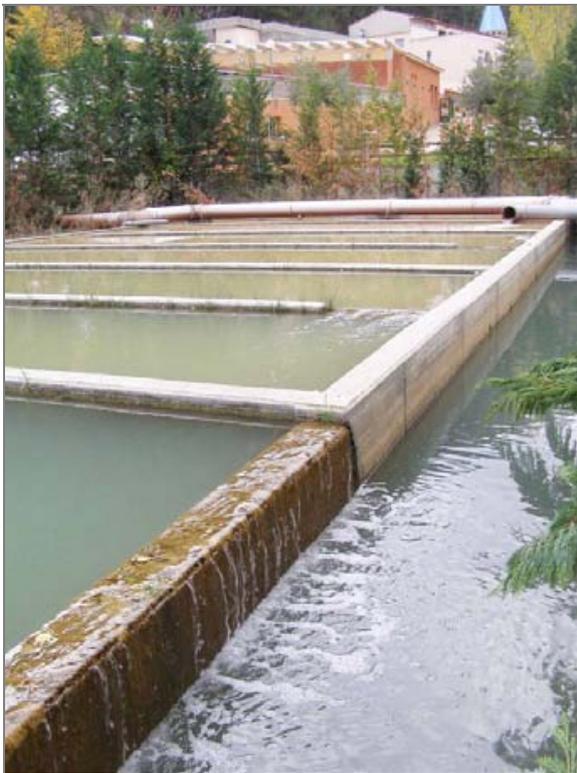
Balneario los Baños de Arnedillo. Sedimentador primario para la remoción de sólidos en suspensión procedentes de las aguas de los tratamientos del balneario antes de ser vertidas al río.

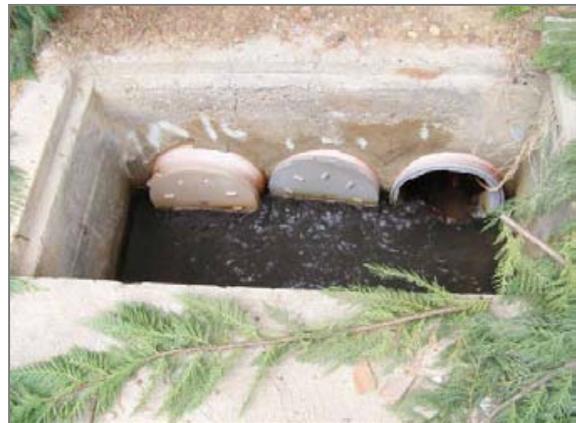
Punto de vertido de las aguas tratadas del balneario, cuenta con tres puntos de salida (alcantarillado, vertido de efluentes depurados aguas abajo de Las Pozas, y riego en época de sequía)

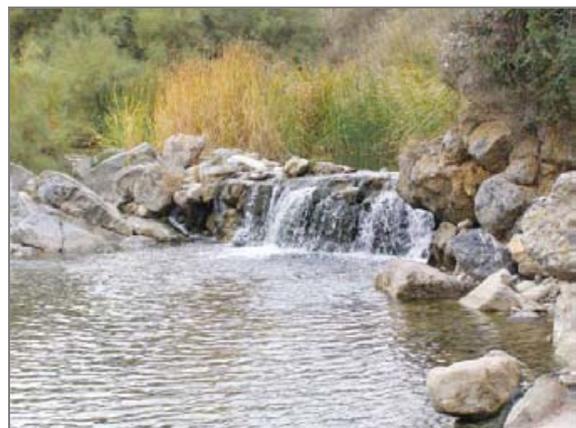
Azud para derivación de agua para regadío aguas arriba del manantial de Las Pozas

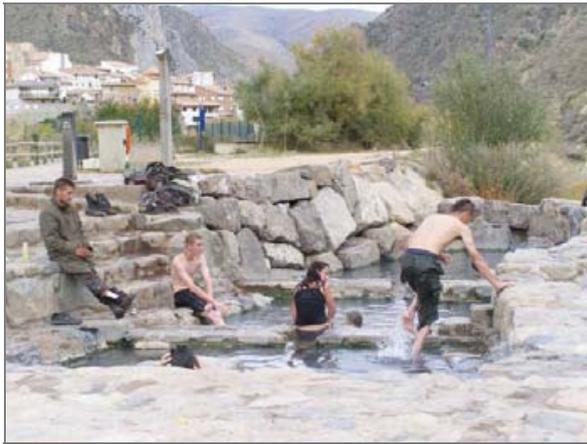
Actuación en cauce, con la adecuación de Las Pozas, protegiéndolas de la corriente del río con piedras del mismo lecho para facilitar el uso y disfrute de las aguas termales a los pobladores y turistas.

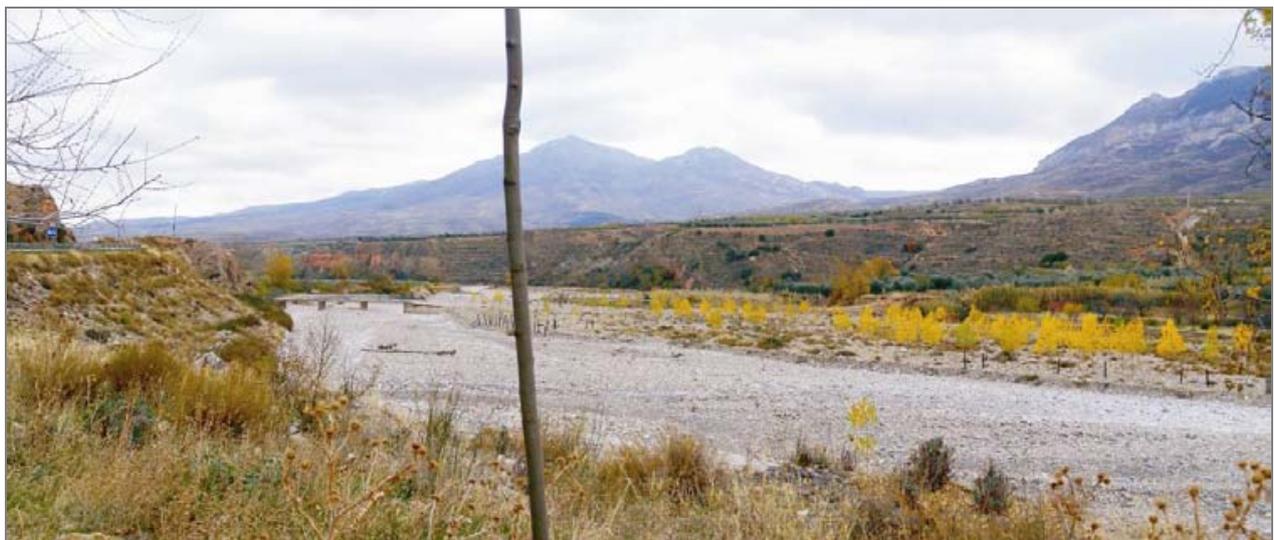
Actuaciones del gobierno de La Rioja, estabilizamiento de márgenes con escollera en la margen izquierda y la repoblación de chopos en la margen derecha del Cidacos a su paso por Santa Eulalia Somera. Como se observa los árboles plantado invaden el cauce del río, esta actuación se extiende desde a carretera Arnedillo - Arnedo hasta Herce

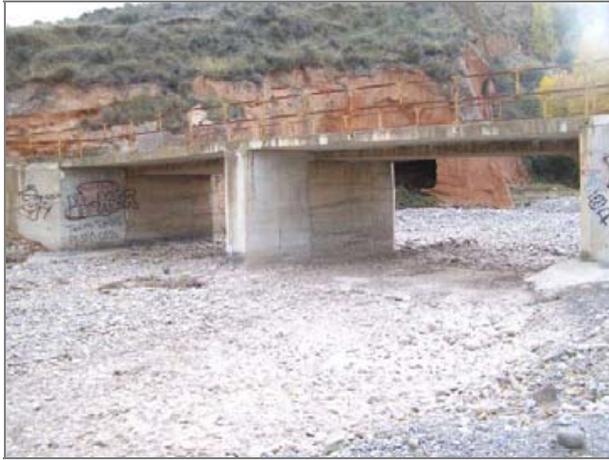
Punte del camino de Renedo en Herce, debilitado en la avenida de 2003 debido al taponamiento de árboles en los ojos del puente.

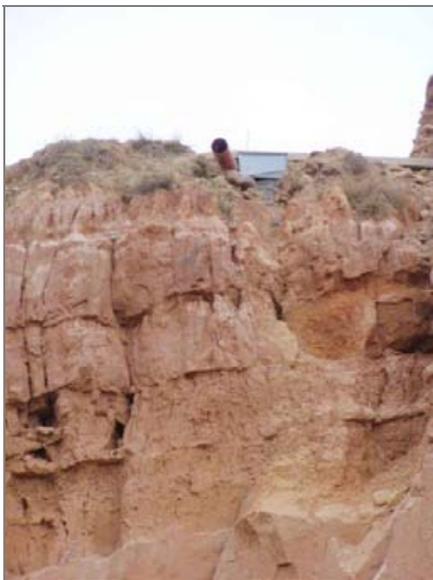
Estado de la margen derecha del río Cidacos a su paso por Arnedo, donde son frecuentes los desprendimientos de tierra debido a la fuerza del río sobre el cortado, generado por la presión de las vivienda de la margen izquierda que han modificado el curso del río.

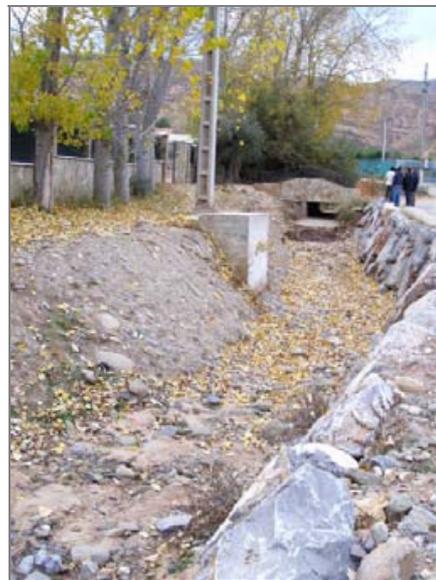
Limite entre Herce y Arnedo, Bco. de Valdesechas protegido con escollera después ultima barrancada.

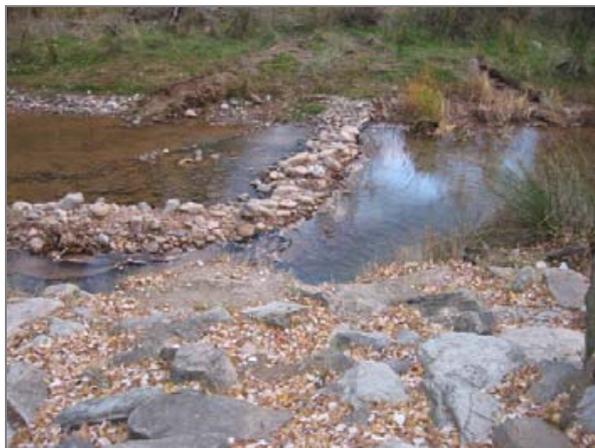
Azud de tierra comunidad de regantes de Cienta, sobre la margen izquierda reforzada con escollera.

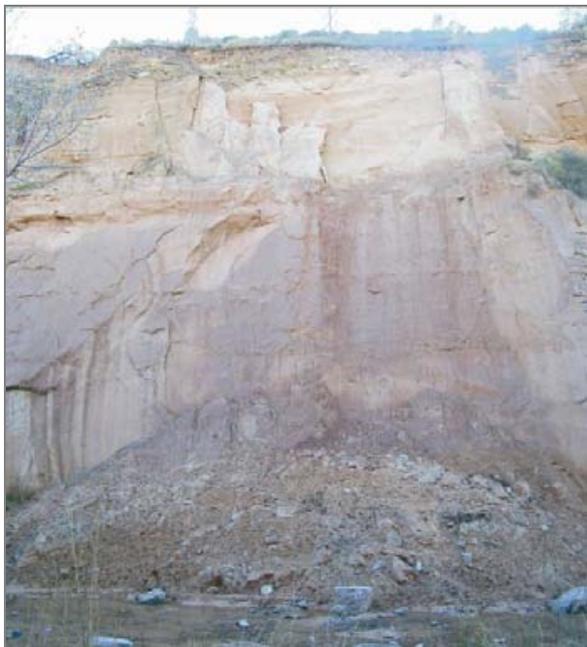
Aspecto del cauce del río Cidacos a su paso por Arnedo, donde se ha producido un desprendimiento de taludes en la margen derecha del Cidacos.

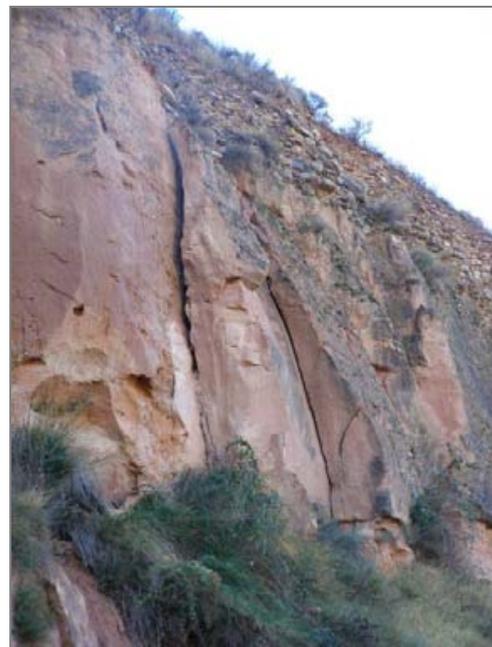
Desprendimientos de tierra en el cortado de areniscas en la margen derecha de río Cidacos.

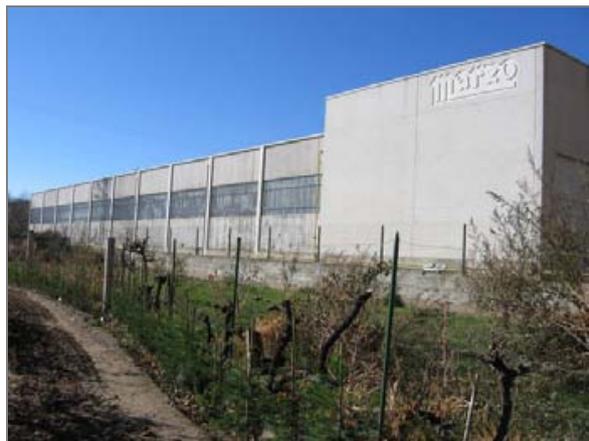
Inundaciones del Cidacos en Quel durante el 2003 afectaron la fábrica de conservas Marzo, construida en zona inundable.

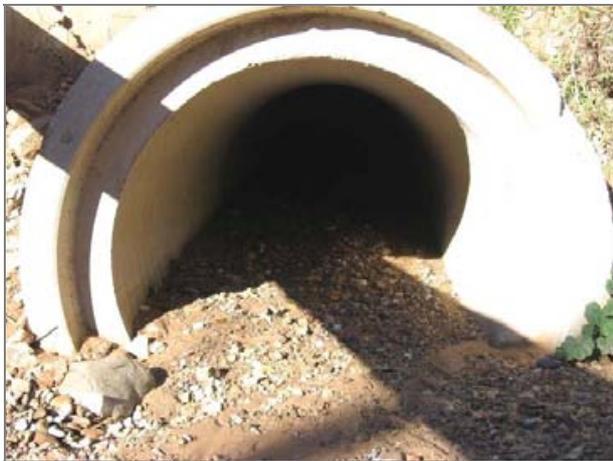
Obras inconclusas del entubado del Bco. Fuente Camorra en Autol, parcialmente soterrado por las lluvias de noviembre.

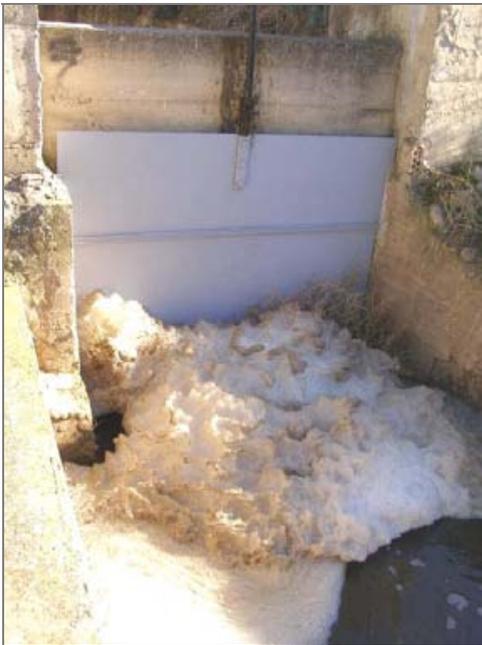
Aspecto de las aguas del Cidacos en el canal derivación de la Estanca de Perdiguero.

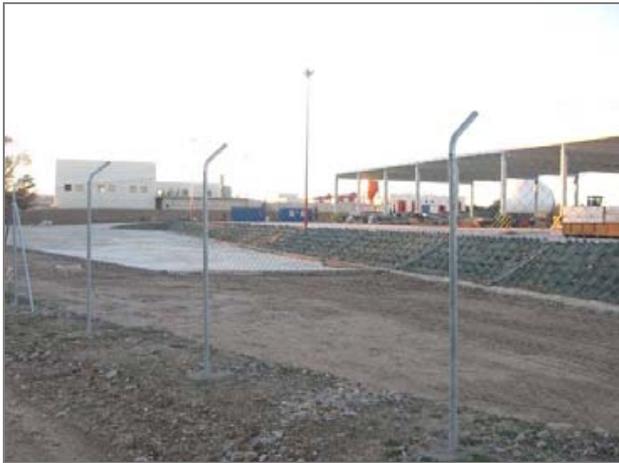
EDAR del Bajo Cidacos, actualmente en fase de pruebas de funcionamiento, tratará las aguas de Arnedo, Quel, Autol y Calahorra

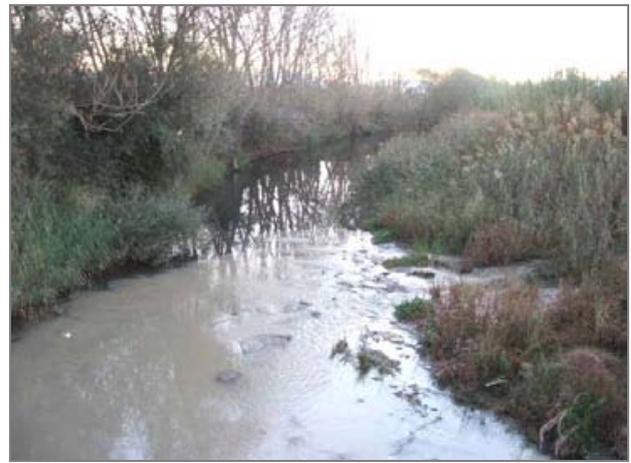
Punto de vertido de las aguas residuales de Calahorra en el Cidacos
