ACONDICIONAMIENTO ECOLÓGICO - PAISAJÍSTICO DEL TÉRMINO MUNICIPAL DE MURILLO DE RÍO LEZA (LA RIOJA)

El objetivo de este proyecto es el acondicionamiento ecológico -paisajístico del término municipal de Murillo de Río Leza.

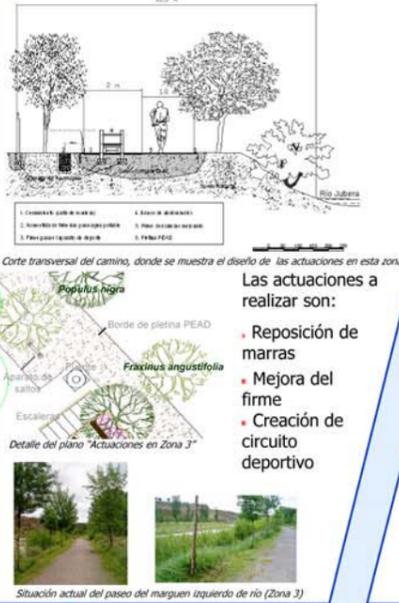
Zona 3

La orilla del cauce está cubierta por pies de porte arbustivo de *Salix atrocinerea* y *Salix triandra* que, además de crear un paisaje atractivo, ayudan a reducir los efectos de las crecidas del río.

- El camino no está contenido y ha perdido parte de gravilla
- Existe un 11% de marras

➢ Se pretende arreglar el camino para uso deportivo.

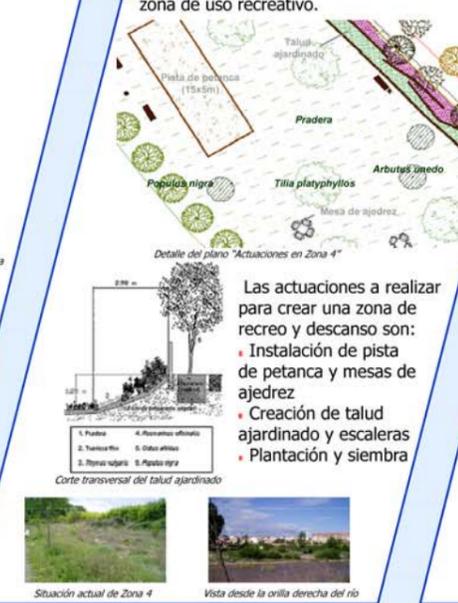
Zona 4

Se trata de una superficie de 1.317 m² que, en la actualidad, no tiene ningún uso. Se encuentra muy deteriorada y cubierta de vegetación seca. Esta zona crea un gran impacto visual al separar, de forma brusca, las masas de *Populus sp.* (Zonas 2 y 5)

➢ Se pretende adecuar este área para crear una zona de uso recreativo.

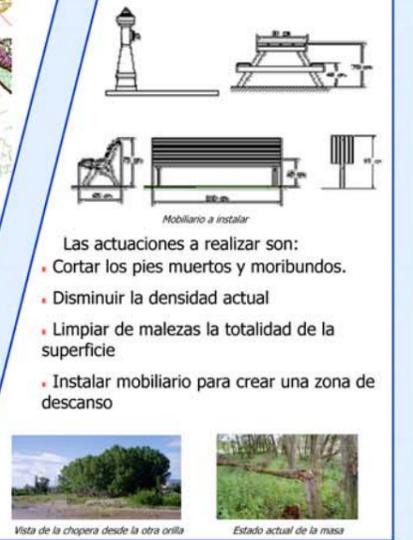
Zona 5

Se trata de una chopera de rebrote formada por pies pertenecientes al clon euroamericano I-214 que surgió a partir de otra masa que se cortó.

➢ Se pretende crear una masa más abierta, estable y con mayor valor paisajístico. Además, usar la zona como merendero.

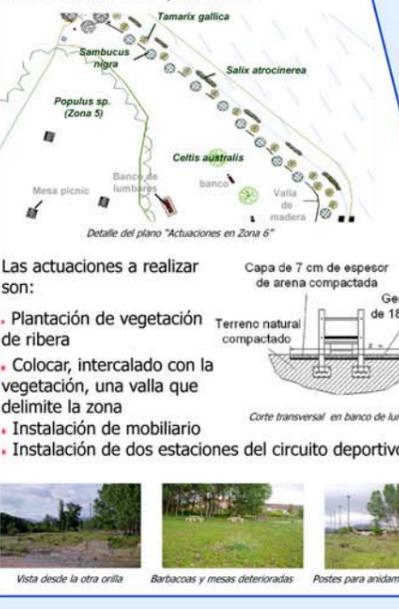
Zona 6

Es la orilla interior del meandro, donde en la actualidad no existe vegetación arbórea de ribera.

➢ Se pretende adecuar la zona para su uso como área de recreo y descanso.

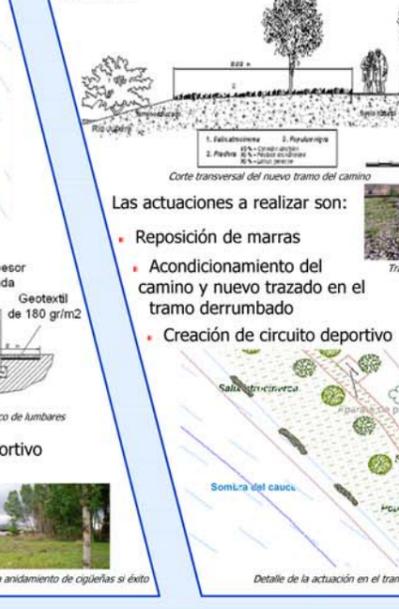
Zona 7

Un tramo de este camino, que recorre la orilla derecha del río, se ha derrumbado por la acción erosiva del río. Se decidió diseñar una actuación que no alterara la dinámica del río.

Además, existe un 12% de marras

➢ Se pretende arreglar el camino para uso deportivo.

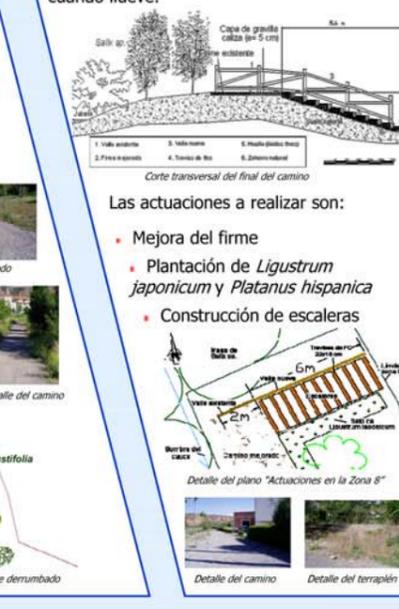
Zona 8

Este camino discurre paralelo al margen derecho del cauce y su orilla se encuentra cubierta por vegetación natural.

Para separar el paseo de la carretera se plantó un seto de *Ligustrum* que en la actualidad presenta muchos huecos, además este camino termina en un terraplén que se encharca cuando llueve.
