# ACONDICIONAMIENTO ECOLÓGICO - PAISAJÍSTICO DEL TÉRMINO MUNICIPAL DE MURILLO DE RÍO LEZA (LA RIOJA)

El proyecto se engloba dentro de programa de "Embellecimiento de Municipios", puesto en marcha por el servicio de Ordenación del Territorio de La Rioja en colaboración con el Departamento de Proyectos y Planificación Rural de la Escuela Superior de Ingenieros de Montes de la Universidad Politécnica de Madrid.

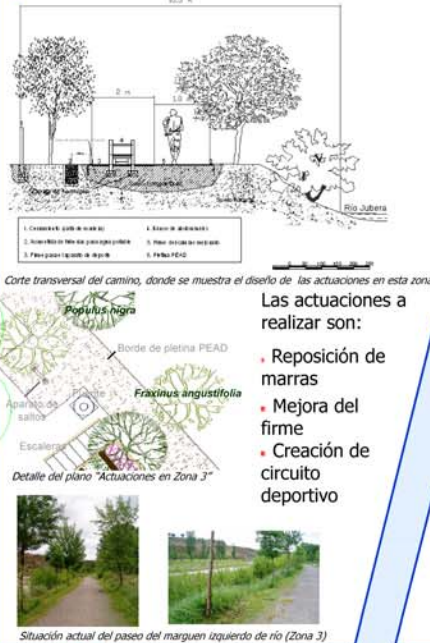
## Zona 3

La orilla del cauce está cubierta por pies de porte arbustivo de *Salix atrocinerea* y *Salix triandra* que, además de crear un paisaje atractivo, ayudan a reducir los efectos de las crecidas del río.

- El camino no está contenido y ha perdido parte de gravilla
- Existe un 11% de marras

➢ Se pretende arreglar el camino para uso deportivo.

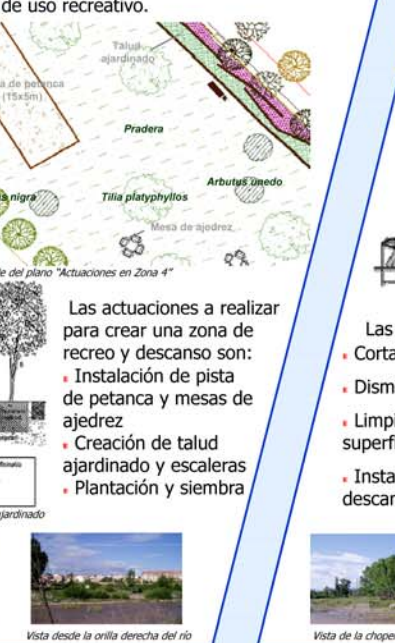
## Zona 4

Se trata de una superficie de 1.317 m<sup>2</sup> que, en la actualidad, no tiene ningún uso. Se encuentra muy deteriorada y cubierta de vegetación seca. Esta zona crea un gran impacto visual al separar, de forma brusca, las masas de *Populus sp.* (Zonas 2 y 5)

➢ Se pretende adecuar este área para crear una zona de uso recreativo.

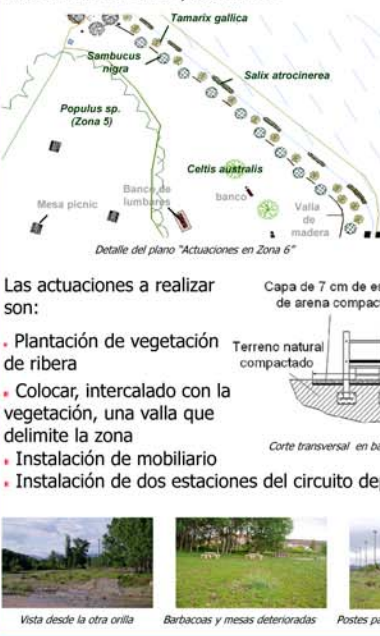
## Zona 6

Es la orilla interior del meandro, donde en la actualidad no existe vegetación arbórea de ribera.

Desde esta zona se puede disfrutar de las vistas del cauce del río.

➢ Se pretende adecuar la zona para su uso como área de recreo y descanso.

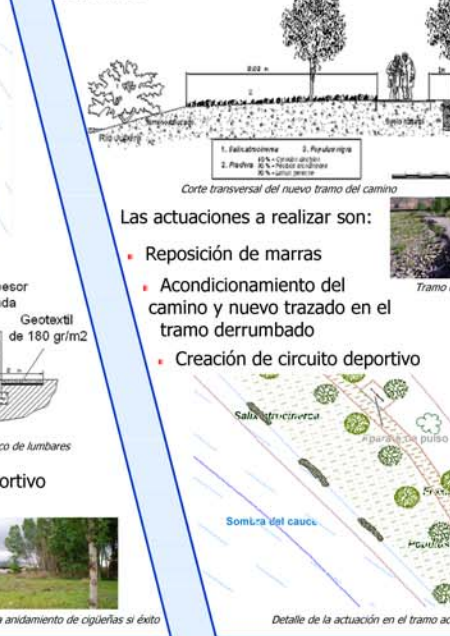
## Zona 7

Un tramo de este camino, que recorre la orilla derecha del río, se ha derrumbado por la acción erosiva del río. Se decidió diseñar una actuación que no alterara la dinámica del río.

Además, existe un 12% de marras

➢ Se pretende arreglar el camino para uso deportivo.

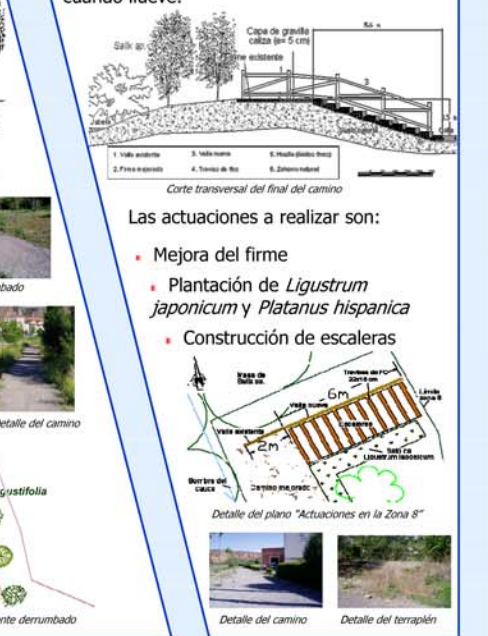
## Zona 8

Este camino discurre paralelo al margen derecho del cauce y su orilla se encuentra cubierta por vegetación natural.

Para separar el paseo de la carretera se plantó un seto de *Ligustrum* que en la actualidad presenta muchos huecos, además este camino termina en un terraplén que se encharca cuando llueve.
