ACONDICIONAMIENTO ECOLÓGICO-PAISAJÍSTICO DEL TÉRMINO MUNICIPAL DE LARDERO (LA RIOJA)

UNIVERSIDAD POLITÉCNICA DE MADRID-ESCUELA TÉCNICA SUPERIOR DE INGENIEROS DE MONTES

UNIDAD DOCENTE DE PLANIFICACIÓN Y PROYECTOS

0. ANTECEDENTES Y OBJETO DEL PROYECTO

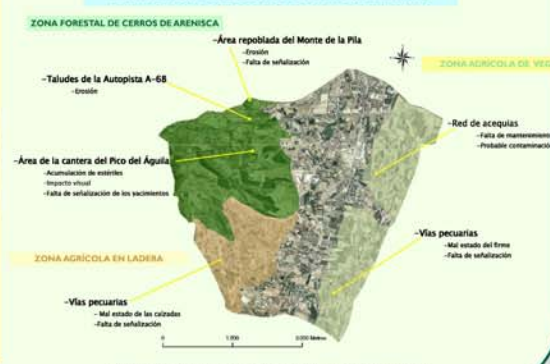
Mapa de localización de las unidades de estudio y los problemas ambientales asociados

PARA EL ESTUDIO DE LA PROBLEMÁTICA AMBIENTAL SE REALIZÓ UNA DIVISIÓN DEL TERRITORIO DEL MUNICIPIO EN 4 UNIDADES DISTINTAS, POR SUS CARACTERÍSTICAS PAISAJÍSTICAS Y GEOMORFOLÓGICAS. ESTAS UNIDADES SE RECORRIERON EXHAUSTIVAMENTE DETECTANDO, EN CADA UNA DE ELLAS, LOS PROBLEMAS AMBIENTALES MÁS IMPORTANTES.

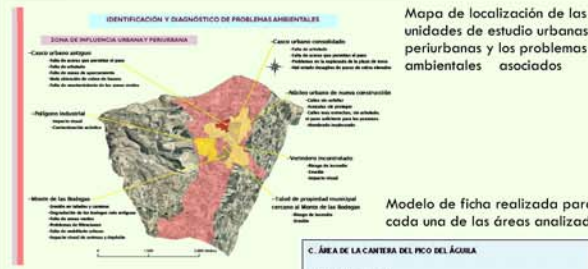
Mapa de localización de las unidades de estudio urbanas y periurbanas y los problemas ambientales asociados

LAS ZONAS DE INFLUENCIA URBANA Y PERIURBANA RESULTARON SER LAS MÁS AQUEJADAS POR PROBLEMAS AMBIENTALES.

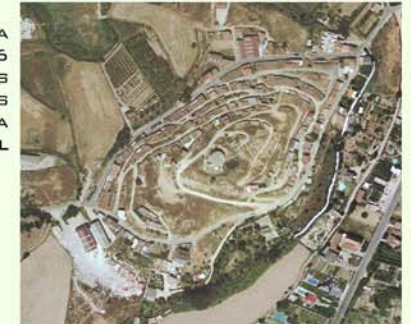
Foto aérea del Monte de las Bodegas de Lardero

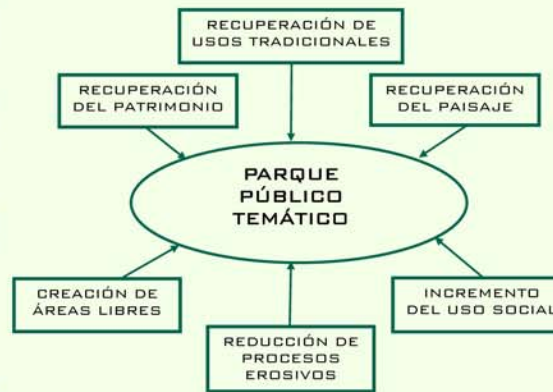
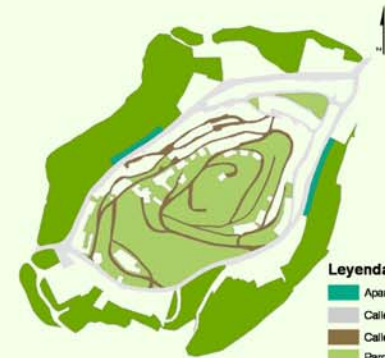
Zonificación del Parque de las Bodegas

- CONTENCIÓN DE LOS PROCESOS EROSIVOS, MEDIANTE REDUCCIÓN DE LA PENDIENTE Y CONTENCIÓN DE LOS TALUDES
- REHABILITACIÓN DE LAS BODEGAS Y REALIZACIÓN DE UNA NORMATIVA DE EDIFICACIÓN Y UTILIZACIÓN DE MATERIALES
- ACONDICIONAMIENTO DE LOS CAMINOS
- REALIZACIÓN DE UN PASEO PEATONAL QUE UNA EL PUEBLO CON ESTA ZONA
- REGULACIÓN DE LA CIRCULACIÓN DE VEHÍCULOS EN EL CERRO
- INTRODUCCIÓN DE NUEVOS USOS EN EL CERRO

- REALIZACIÓN DE UN PARQUE PERIMETRAL QUE DESAHOGUE AL CERRO DE LA PRESIÓN URBANÍSTICA
- INSTALACIÓN DE MOBILIARIO URBANO
- REDUCCIÓN DEL IMPACTO VISUAL QUE SUPONEN LAS ANTENAS DE TELEFONÍA Y EL DEPÓSITO DE AGUA SITUADOS EN LA PARTE SUPERIOR DEL MONTE
- REALIZACIÓN DE UN ITINERARIO QUE RECORRA LOS EDIFICIOS MÁS SIGNIFICATIVOS DEL CERRO
- REHABILITACIÓN DE UNA DE LAS EDIFICACIONES COMO CENTRO CULTURAL Y MUSEO DEL VINO
- AUMENTO DE LA SUPERFICIE CUBIERTA POR ESPECIES ARBÓREAS Y ARBUSTIVAS

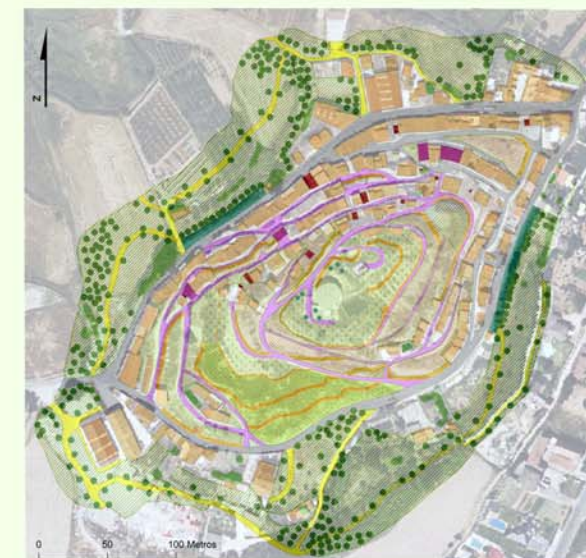
Plano general de las actuaciones previstas

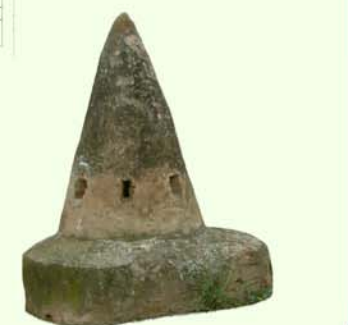
Respiradero de una de las bodegas para evacuar los gases tóxicos que se producen en la fermentación del vino, elegido como emblema del parque
