Referencia: SOFM/BBG/cam**Fecha:** 24/07/2025**Ref. AEMPS:** NI PS 42/2025**Nota Informativa Productos Sanitarios 42/2025****LA AEMPS INFORMA DE UN POSIBLE FALLO EN LAS ALARMAS Y ALERTAS AUDITIVAS DE ALGUNOS RECEPTORES DEXCOM G7, DEXCOM ONE+ Y DEXCOM ONE**

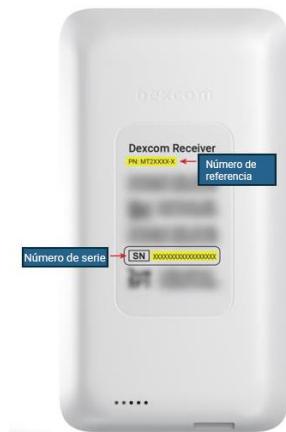
Los números de serie afectados por este problema se pueden consultar [aquí](#). El número de referencia y el número de serie aparecen en la parte posterior del receptor

- Si usted está utilizando un receptor sin pantalla táctil Dexcom G7, Dexcom ONE+o Dexcom ONE, compruebe si está afectado por este problema en la página web de Dexcom. Para ello, identifique el número de serie de su dispositivo en la parte posterior de este.

- Si su receptor se encuentra entre los afectados, lea atentamente la nota de aviso y póngase en contacto con el servicio técnico de Dexcom para obtener un reemplazo gratuito.
