AVISO URGENTE **RETIRADA DE DISPOSITIVO MÉDICO**

Accesorio de cable de alimentación para cargador de coche Drive DeVilbiss Healthcare (incluido con el Concentrador de oxígeno portátil iGo®2)

Isny. 30 de mayo de 2025

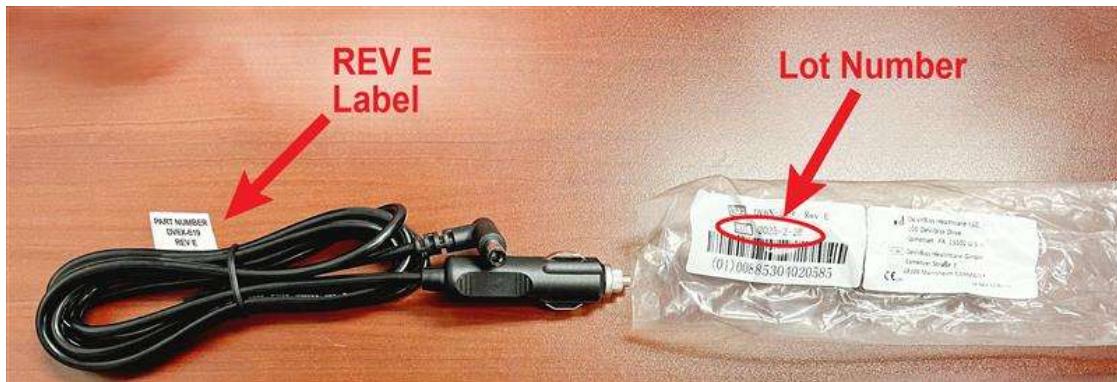
1. Identifique cualquier inventario en su posesión con los siguientes datos:
 - a. Cables de alimentación para cargador de coche modelo DV6X-619 Rev E de los números de lote del 01/01/2023 al 31/12/2024 (consulte la **Figura 1** a continuación). No se retiran del mercado todos los cables Rev E. Consulte el paso 1c a continuación para confirmar si se retiró del mercado la unidad Rev E.

Figura 1: Ubicación de la etiqueta “Rev E” y del número de lote

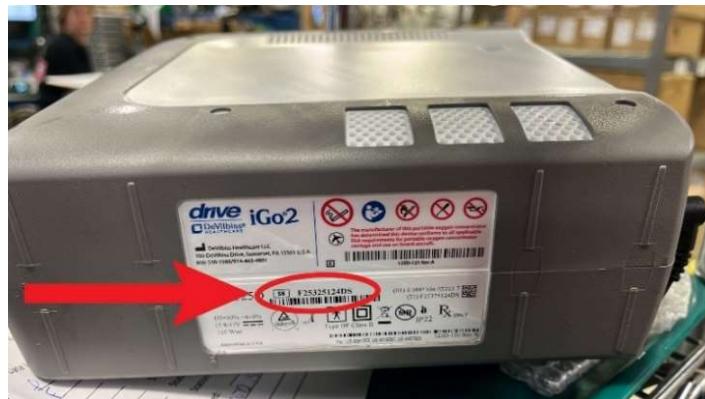
- b. Si el cable que originalmente se incluyó con la unidad iGo®2 y todavía continua con ella, los cables afectados también se pueden identificar por el número de serie en la unidad iGo®2 (consulte **la Figura 2** a continuación). El rango de números de serie aplicables se proporciona en **la Tabla 1** en la página 5.

Figura 2: Ubicación del número de serie en el dispositivo iGo®2

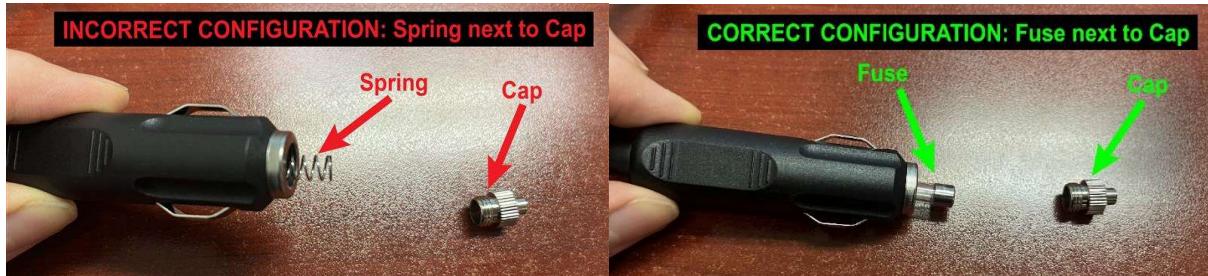
Después de recibir quejas relacionadas por sobrecalentamiento de la parte del enchufe del cable de alimentación para cargador de coche, una investigación determinó que la causa raíz había sido un error de ensamblaje; específicamente, el fusible y el resorte de retención se instalaron en posiciones inversas. Se confirmó que durante el uso, la conexión del adaptador puede calentarse al tacto y, en algunos casos, provocar la deformación de la carcasa de plástico. Ya se ha corregido el error de ensamblaje de fabricación.

- c. Si tiene alguna duda, o si no conserva el cable de alimentación para cargador de coche con la unidad original como parte de su proceso de distribución de alquiler (es decir, los cables usados se almacenan y se mezclan en una caja), la inspección y confirmación de la condición del adaptador del cable del cargador para automóvil se puede realizar fácilmente desenroscando la tapa de metal. (Consulte **la Figura 3** para ver la posición del resorte y del fusible).
 - i. *Si se revela que el resorte interno está al lado de la tapa*, se retira este producto.
 - ii. *Si se revela que el fusible está al lado de la tapa*, no se retira este producto.

Figura 3: Inspeccione el adaptador del cable de alimentación para cargador de coche, para verificar la posición del resorte o del fusible.

2. Destruya todos los cables de alimentación para cargador de coche afectados cortándolos con un alicate o desenrosque la tapa y luego deseche las partes del cargador para automóvil.
