Referencia: SOFM/BBG/cam**Fecha:** 06/08/2025**Ref. AEMPS:** NI PS 46/2025**Nota Informativa Productos Sanitarios 46/2025****LA AEMPS ADVIERTE DEL RIESGO ASOCIADO A UNA COLOCACIÓN INCORRECTA DEL MOSQUETÓN EN LA GRÚA DE ELEVACIÓN INVACARE BIRDIE**

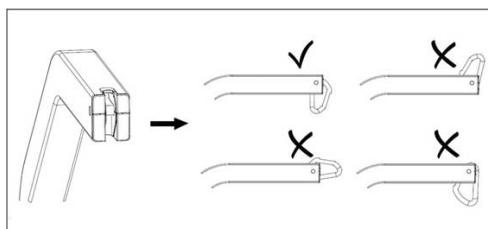
Las instrucciones de uso del fabricante proporcionan toda la información necesaria para manejar y utilizar el dispositivo de forma correcta y segura. Es importante verificar que el mosquetón permanezca siempre en la posición correcta de montaje. Para ello, debe comprobarse que el mosquetón no pueda rotar completamente dentro de las piezas plásticas donde está ubicado. En caso de que esto ocurra, significaría que las piezas de plástico están desgastadas y deben reemplazarse.

Detalle con la posición correcta(arriba) e incorrecta (abajo) del mosquetón en el brazo de la grúa

- Verifique que el mosquetón permanece en la posición correcta de montaje en el brazo de la grúa de elevación Birdie. Para ello, asegúrese de que el mosquetón no pueda rotar completamente dentro de las piezas plásticas donde se ubican las conexiones de la percha.
- Confirme la correcta fijación de la percha en el mosquetón.
- Si detecta algún problema, no utilice la grúa y contacte con su proveedor antes de continuar usándola.
- Recuerde que las inspecciones periódicas deben ser realizadas por personal cualificado, con conocimiento del diseño, uso y mantenimiento de la grúa.
- Utilice el producto únicamente conforme a su finalidad prevista y siguiendo siempre las indicaciones recogidas en sus instrucciones de uso.
- Mantenga actualizada la lista de verificación de mantenimiento y consérvela junto al manual de usuario de la grúa de elevación Birdie.
