## ¿Y el río Manzanares desde su nacimiento hasta su desembocadura en el río Cidacos (inicio de la canalización de Arnedillo) [masa 287]?

**BORRADOR:  
DOCUMENTACIÓN PREVIA PARA SU ANÁLISIS**

## ¿Y el río Cidacos desde el río Manzanares hasta su desembocadura en el Ebro. [masa 288]?

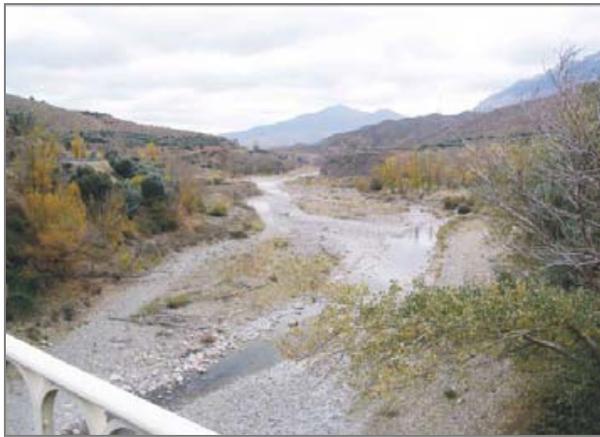
Vista del río Cidacos aguas abajo del puente de la carretera Arnedillo - Arnedo, donde se observa el ensanchamiento del valle de inundación e infiltración del río en el aluvial

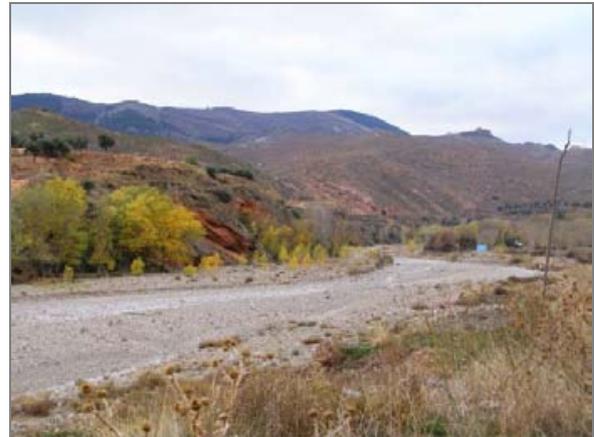
Actuaciones del gobierno de La Rioja con la repoblación de chopos en la margen derecha del Cidacos a su paso por Santa Eulalia Somera.

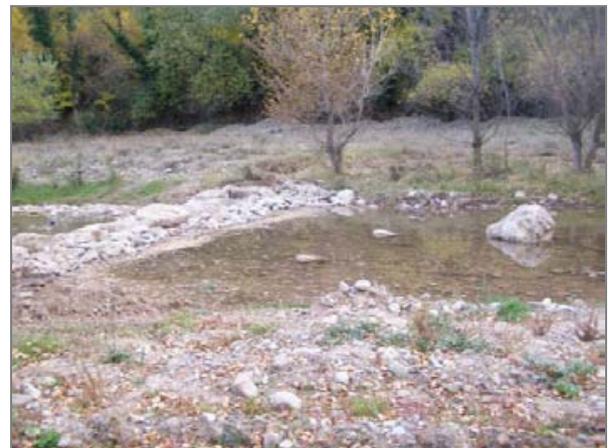
Actuaciones del Gobierno de La Rioja para la mejora piscícola en el río, con la construcción de azudes para reestablecer el hábitat acuático.

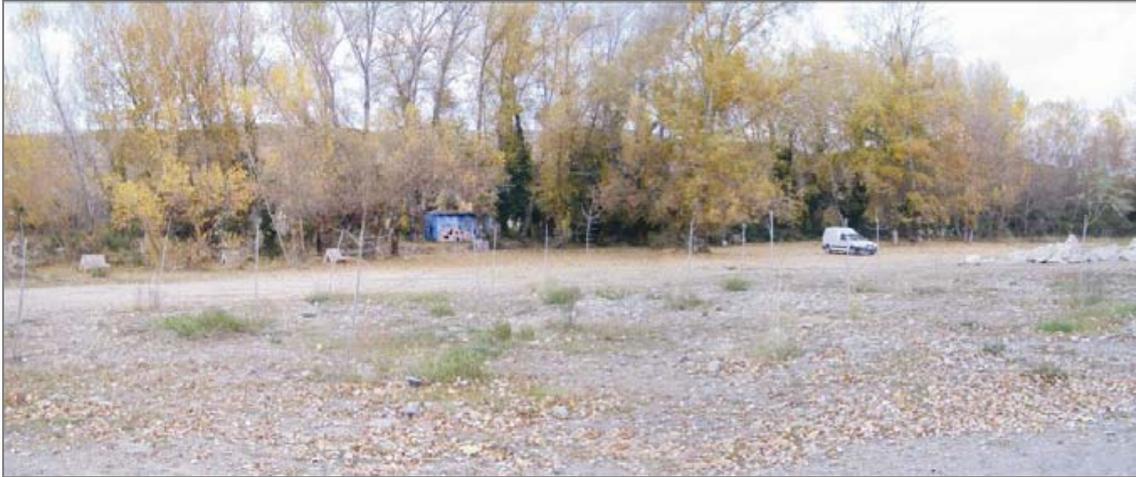
Actuaciones del gobierno de La Rioja en el Plan de restauración de cauces y riberas con la plantación de chopos en la margen izquierda en las proximidades del Monasterio de Vico

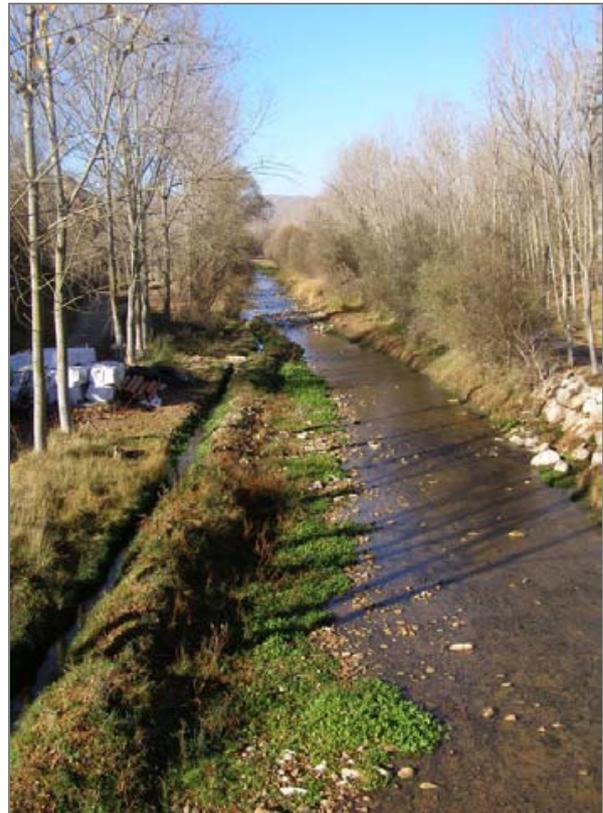
Vista del río Cidacos desde el puente del camino vecinal de Quel, desde donde se observa el azud de tierra y la derivación a la acequia de la comunidad de regantes del Soto y la Isla.

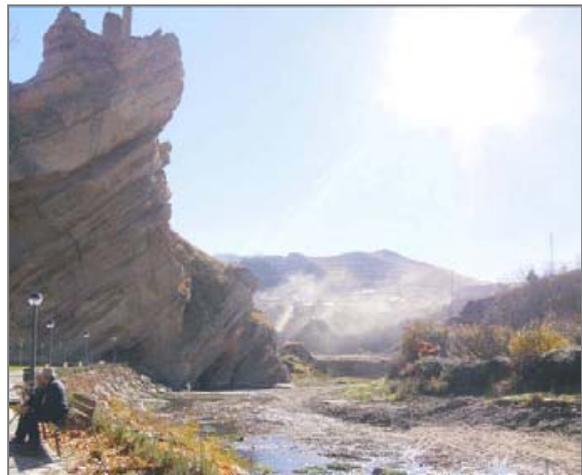
Obras de acondicionamiento de predio de la antigua conservera La Emperatriz, sobre la margen izquierda, para la construcción de 72 viviendas de protección oficial.

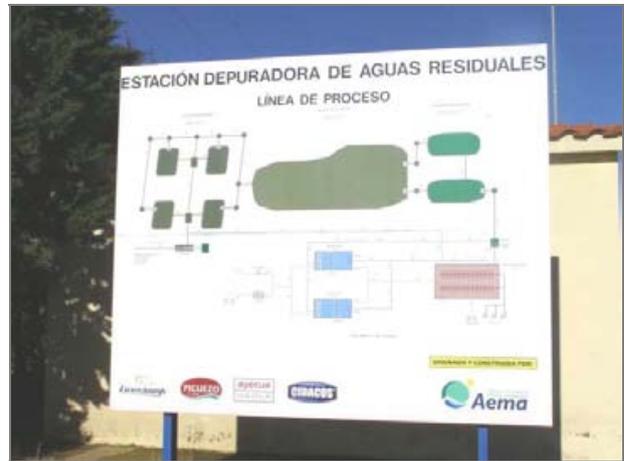
EDAR de conserveras de Autol.

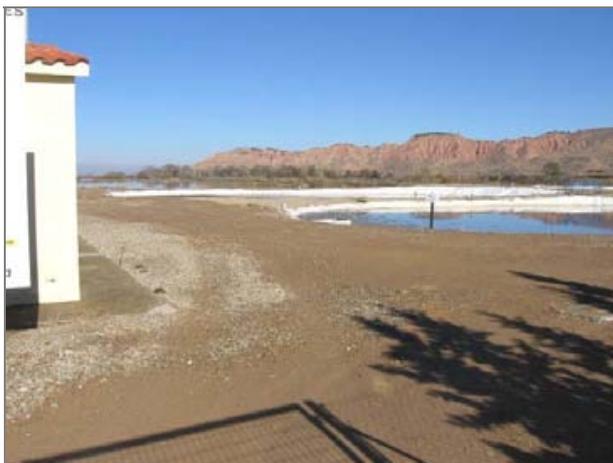
EDAR de conserveras de Autol.

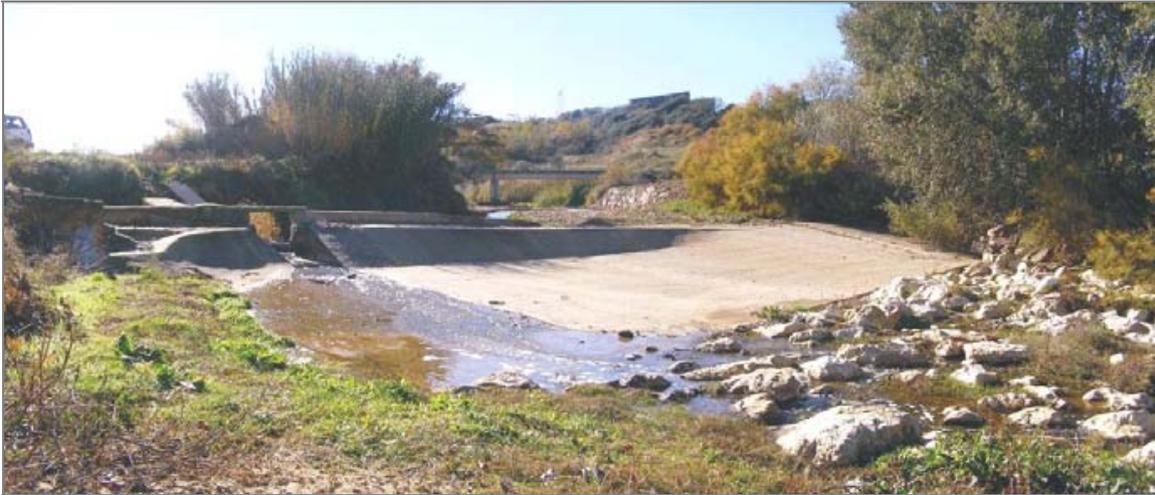
Azud de los Molinos, deriva agua a la Estanca de Perdiguero.

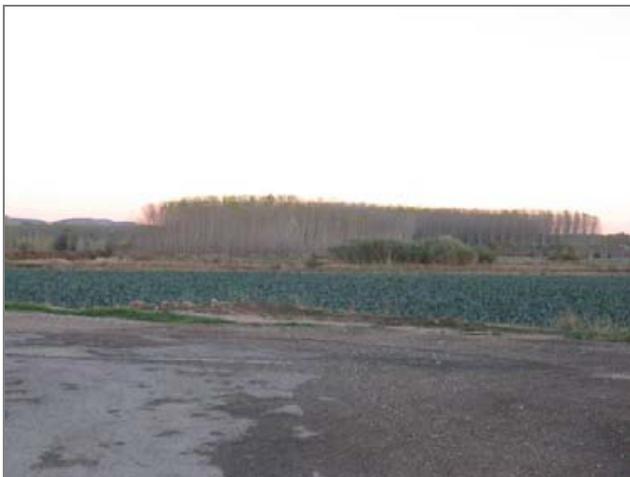
Filtro verde de Cocha y Rota, al que se derivan parte de las aguas residuales de Calahorra
