Ref. AEMPS: NI PS 42/2025

**Nota Informativa Productos Sanitarios 42/2025****LA AEMPS INFORMA DE UN POSIBLE FALLO EN LAS ALARMAS Y ALERTAS AUDITIVAS DE ALGUNOS RECEPTORES DEXCOM G7, DEXCOM ONE+ Y DEXCOM ONE**

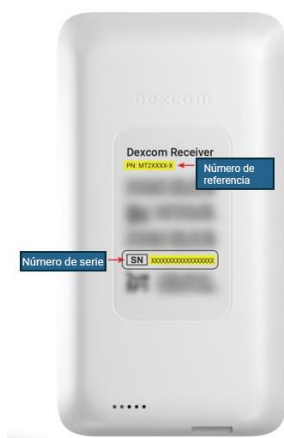
Los números de serie afectados por este problema se pueden consultar [aquí](#). El número de referencia y el número de serie aparecen en la parte posterior del receptor

- Si usted está utilizando un receptor sin pantalla táctil Dexcom G7, Dexcom ONE+o Dexcom ONE, compruebe si está afectado por este problema en la página web de Dexcom. Para ello, identifique el número de serie de su dispositivo en la parte posterior de este.

- Si su receptor se encuentra entre los afectados, lea atentamente la nota de aviso y póngase en contacto con el servicio técnico de Dexcom para obtener un reemplazo gratuito.
