NOTA URGENTE DE SEGURIDAD EN CAMPO FA-Q325-HF-4

Controladores del sistema HeartMate II® y HeartMate 3™
utilizados con el DAVI HeartMate 3™ o HeartMate II®

(Números de modelo: 106017, 106524INT, 106531INT y 106531LF2)

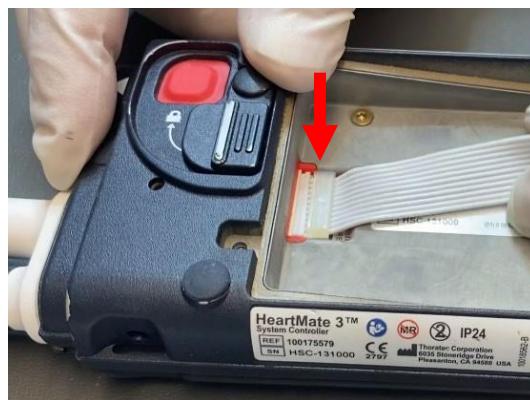
En las reclamaciones confirmadas, Abbott observó que había corrosión en el punto de conexión entre el controlador del sistema y el cable de cinta de la batería de respaldo. La causa podría ser una manipulación o movimiento excesivos de la cinta durante la instalación o sustitución de la batería de respaldo, en especial en la interfaz de conexión del cable de cinta (ver Figura 1).

Figura 1: Conexión del cable de cinta de la batería de respaldo

Para reducir los casos de alarma de fallo de la batería de respaldo en el futuro, Abbott aconseja que cuando se realice la instalación o sustitución de la batería de respaldo, los médicos minimicen la manipulación, el movimiento, la tensión y los tirones excesivos en la interfaz entre el cable de cinta y el controlador. Un ejemplo de manipulación excesiva sería utilizar el cable de cinta para sostener el peso del controlador.

Abbott está desarrollando un cambio en la interfaz de conexión de la batería de respaldo del controlador del sistema para abordar este problema y lo implementará cuando se obtenga la cualificación y se reciban las autorizaciones legales pertinentes.

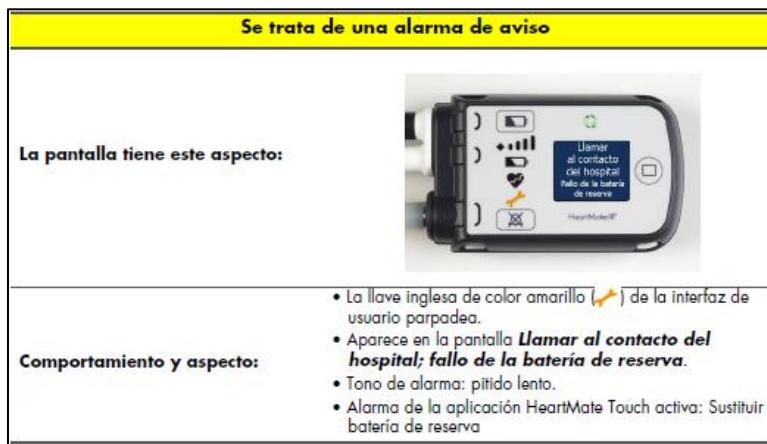
Cuando se activa la Alarma de fallo de la batería de respaldo, aparece la alarma de advertencia (una llave amarilla) parpadeante en la interfaz de usuario y en la pantalla se indica «Call Hospital Contact; Backup Battery Fault» (Llamar al contacto del hospital; fallo de la batería de respaldo) (ver la Figura 2, a continuación), junto con un pitido lento. Si se encuentra en un entorno médico, la alarma activa de la aplicación HeartMate Touch mostrará «Replace Backup Battery» (Reemplazar batería de respaldo).

Recuerde que, si se activa esta alarma pero la bomba está funcionando y el flujo se mantiene (el símbolo de la flecha verde lo confirma), el funcionamiento del controlador y de la bomba no se ven afectados.

Figura 2: Alarma de fallo de la batería de respaldo, en pág. 7-24 del manual de Instrucciones de uso del médico de LVAS HeartMate 3™

Estas indicaciones también se proporcionan en las Instrucciones de uso del médico ya existentes. En las Instrucciones de uso del Sistema de asistencia ventricular izquierda HeartMate II® y HeartMate 3™ (página 7-20 del HeartMate II® y página 7-24 del HeartMate 3™) destinadas al médico, se indica que, si se activa la Alarma de fallo de la batería de respaldo, los pacientes deben asegurarse en primer lugar de mantener una fuente de alimentación externa (como las baterías de 14 V o una fuente de CA a través de la Unidad de alimentación móvil) hasta que se resuelva el problema. Durante este tiempo, la bomba funciona según lo previsto y proporciona flujo. Para resolver el problema:

- Los pacientes deben llamar inmediatamente a su contacto en el hospital para recibir el diagnóstico e instrucciones.
- Si es necesario cambiar el controlador del sistema, recuerde al paciente que debe estar presente un cuidador durante el cambio y que deben seguirse todas las instrucciones del etiquetado sobre el cambio del controlador del sistema.
- Si fuera necesario sustituir la batería de respaldo, aconseje al paciente que acuda a su clínica para que un médico sustituya la batería de respaldo de iones de litio de 11 voltios del controlador del sistema (consulte la página 2-44 del manual de HeartMate II® y la página 2-39 del manual de HeartMate 3™).
